## Varjoliito vaaratilanneraporttien yhteenveto 2005

Vuonna 2005 tehtiin yhteensä 7kpl vaaratilanne raporttia 10.10.2005 mennessä. Näistä 6 kpl oli onnettomuutta ja 1kpl ilmailusääntöjen vastainen lentäminen (tätä raporttia en käsittele tässä yhteydessä).

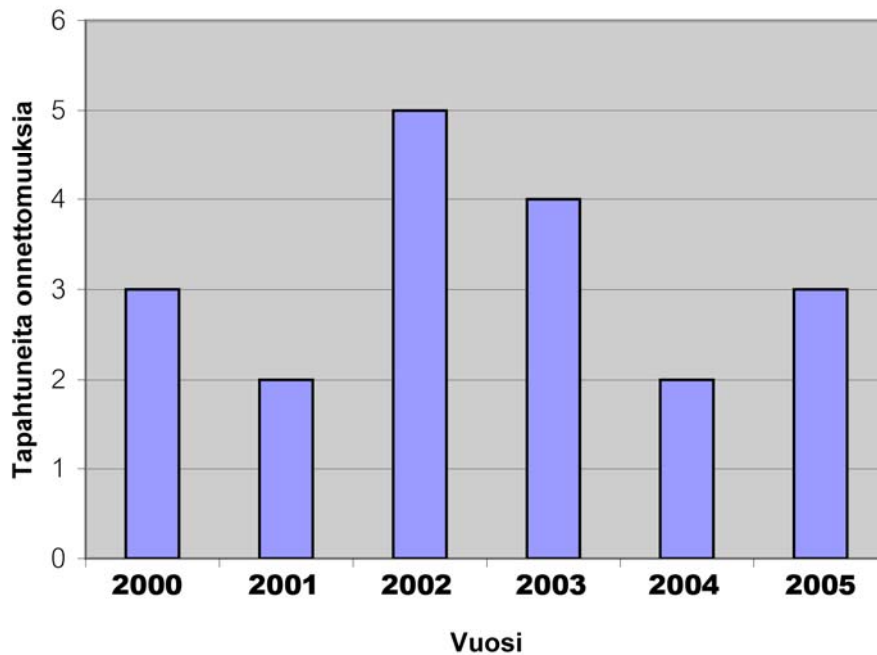
### Sakkausonnettomuudet vuosittain

Onnettomuuksia oli tapahtunut ennenkin, joten vuotta 2005 ei voida pitää mitenkään erikoisena tai, että onnettomuuksia olisi tapahtunut hälyttävän paljon enemmän kuin muina vuosina. Itse asiassa vuosi 2002 oli huippuvuosi.

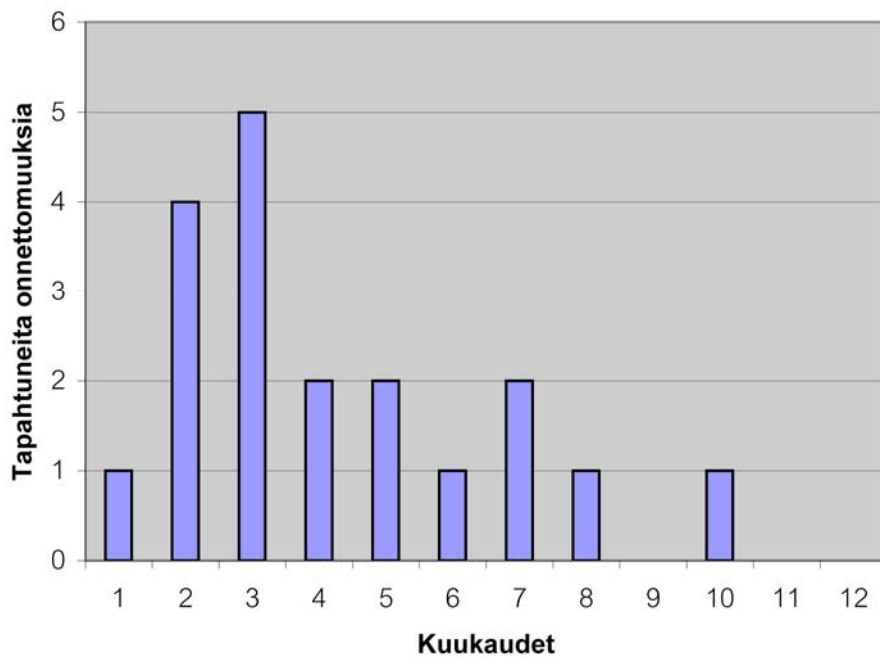
### Sakkausonnettomuudet kuukausittain

kun tarkastelee asiaa siltä kannalta, että talvella hinausmäärät ovat huomattavasti pienempiä, kuin kesällä, niin pakko on ihmetellä, miksi nämä onnettomuudet tapahtuvat näköjään enimmäkseen talvella. Joten oli syytä tarkastella olosuhteita, vaikka kaikki varmasti tietää minkälaiset ovat kelit talvella kun hinaustoimintaa on.

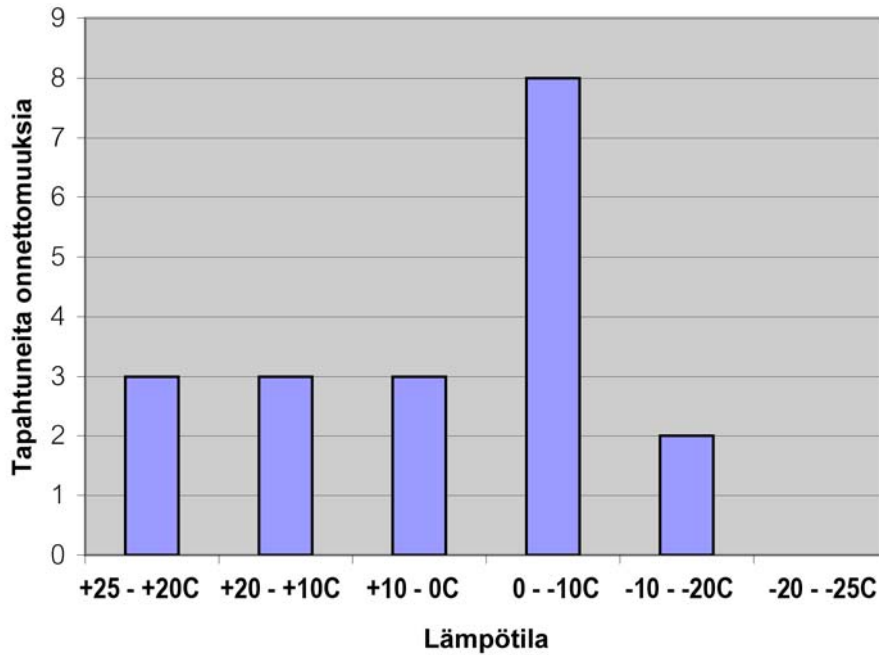
### Sakkausonnettomuudet lämpötiloittain

Eli ei ole varmaankaan kovinkaan yllätys, että onnettomuudet tapahtuvat enimmäkseen lämpötilan ollessa lähellä + - 0 . On selvinnyt se, että näitä onnettomuuksia tapahtuu talvella, mutta kenelle? Tarkastellaanpas hieman kalustoa ja pilottia. Aloitetaan pilotista:

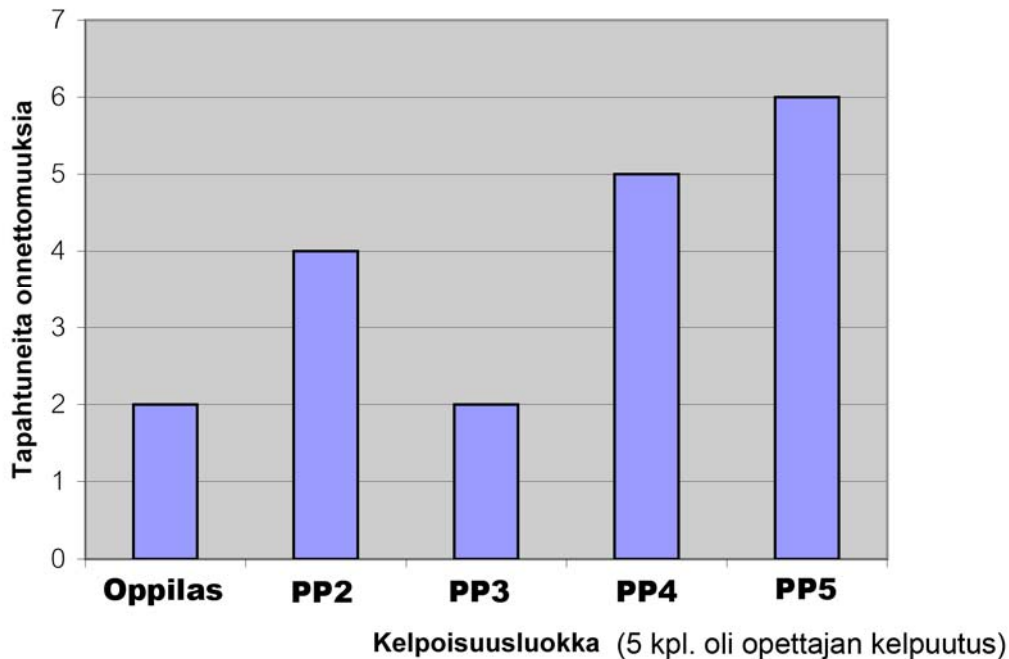
## Sakkausonnettomuudet kelpoisuusluokan mukaan

Aika tasasta, mutta PP5 ja PP4 pilottien määrä ihmetyttää, koska heilläkin ainakin pitäisi olla tieto taito välttää selkeitä virheitä tai virhearviointeja. Toinen mikä pisti merkille oli se, että viidellä pilotilla oli opettaja kelpuus. Tämän opettajille tapahtuneen prosentuaalisen paljolta vaikuttavan riskitekijän tällaisissa onnettomuuksissa selittäisin sillä, että heillä on pienempi kynnyksellä tehdä vaaratilanteesta vaaratilanneraportti. Eli kun kenttää katselee ja kuuntelee, niin nopeasti tulee selville se tosiasia, että tämän tyyllisiä onnettomuuksia ja läheltä piti tilanteita on ollut todella paljon enemmän, kuin mitä viralliset vaaratilanneraportit antavat ymmärtää. Siksi tämä opettajien paljous virallisissa raporteissa. Nyt kuitenkin tästä selviää se, että onnettomuuksien syynä ei ole pilotin kokemus tai taitotaso, siksi on syytä alkaa katsomaan kalustoa, eli:

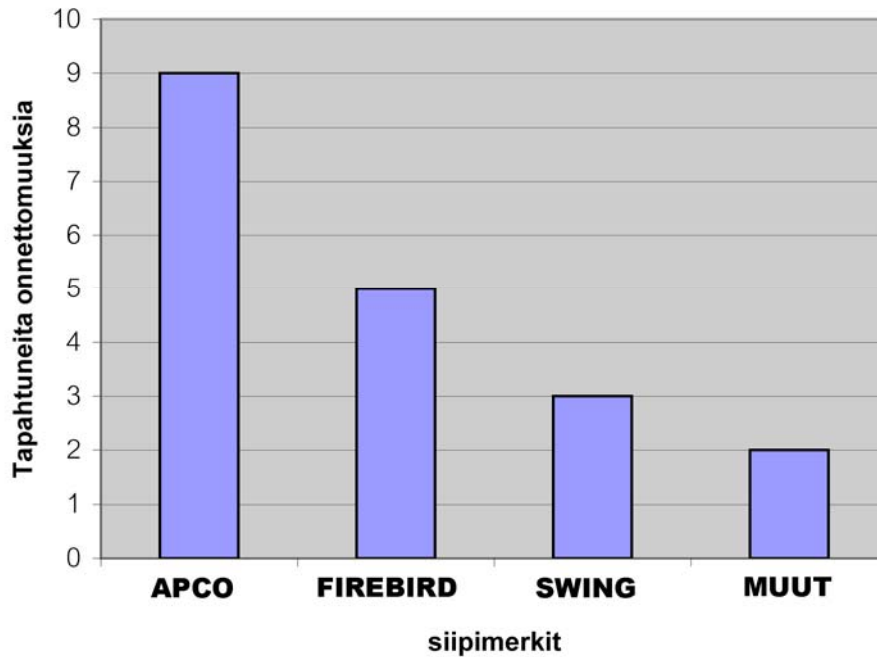
## Sakkausonnettomuudet siipimerkkien mukaan

Tässä pistää silmään Apcon suuri osuus onnettomuuksissa, onkin katsottava hieman tarkemmin, eli mennäänpä mallikohtaisesti läpi onnettomuudet.

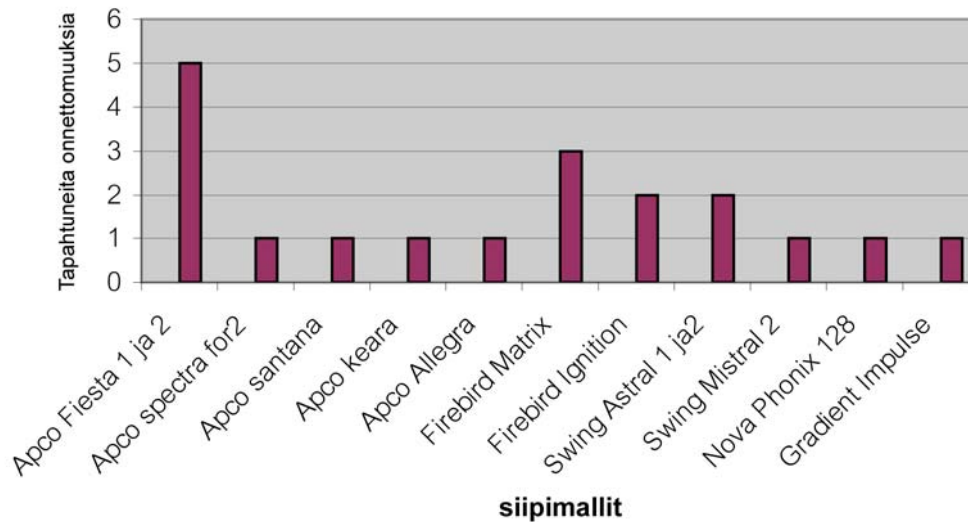
## Sakkausonnettomuudet siipimallien mukaan

Nyt, että saataisiin todellinen kuva tilanteesta, on katsottava kaikki varjoliitimet, eli kuinka paljon on ylipäättään näitä liitimiä suomessa.

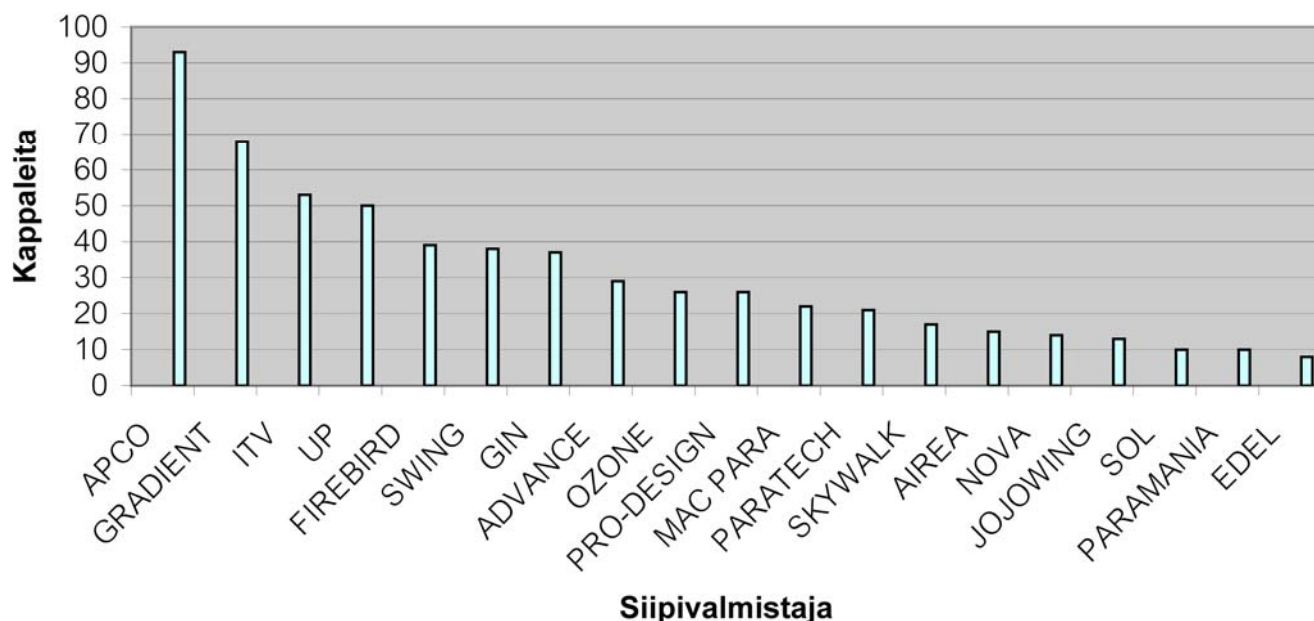
## Varjoliitimien päämerkit

Apco:n varjoliitimiä on rekisteröity selkeästi enemmän kuin muita, eli se osaltaan selittää hieman Apco merkin yleisyyttä näissä onnettomuuksissa, mutta ei kuitenkaan kokonaisuudessaan.
