Varjoliito vaaratilanneraporttien yhteenveto 2005

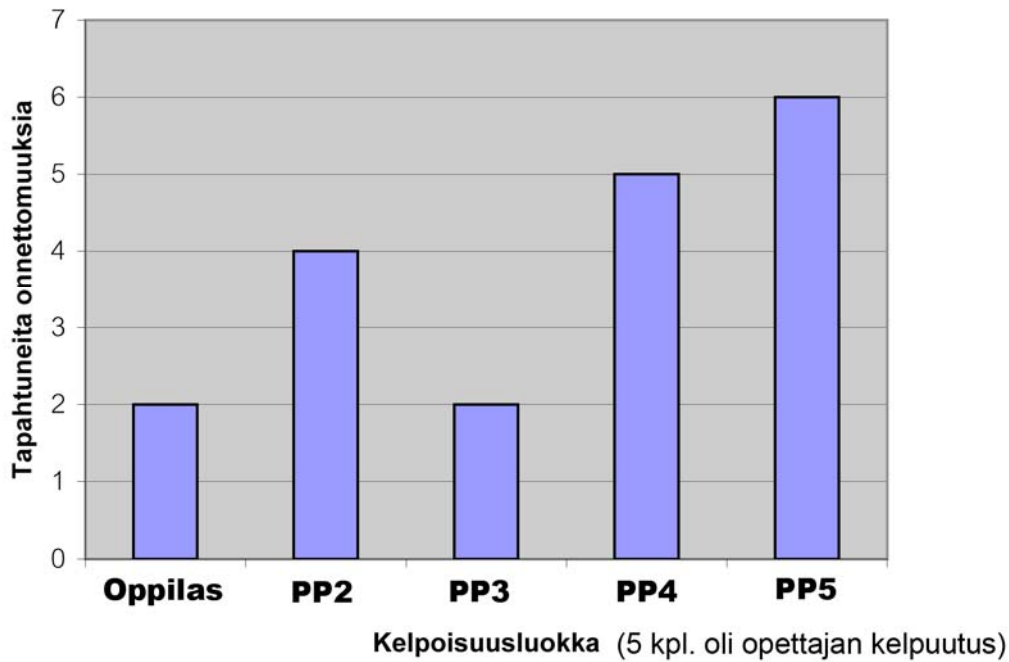
Sakkausonnettomuudet kelpoisuusluokan mukaan

Aika tasasta, mutta PP5 ja PP4 pilottien määrä ihmetyttää, koska heilläkin ainakin pitäisi olla tieto taito välttää selkeitä virheitä tai virhearviointeja. Toinen mikä pisti merkille oli se, että viidellä pilotilla oli opettaja kelpuus. Tämän opettajille tapahtuneen prosentuaalisen paljolta vaikuttavan riskitekijän tällaisissa onnettomuuksissa selittäisin sillä, että heillä on pienempi kynnyksellä tehdä vaaratilanteesta vaaratilanneraportti. Eli kun kenttää katselee ja kuuntelee, niin nopeasti tulee selville se tosiasia, että tämän tyyllisiä onnettomuuksia ja läheltä piti tilanteita on ollut todella paljon enemmän, kuin mitä viralliset vaaratilanneraportit antavat ymmärtää. Siksi tämä opettajien paljous virallisissa raporteissa. Nyt kuitenkin tästä selviää se, että onnettomuuksien syynä ei ole pilotin kokemus tai taitotaso, siksi on syytä alkaa katsomaan kalustoa, eli:

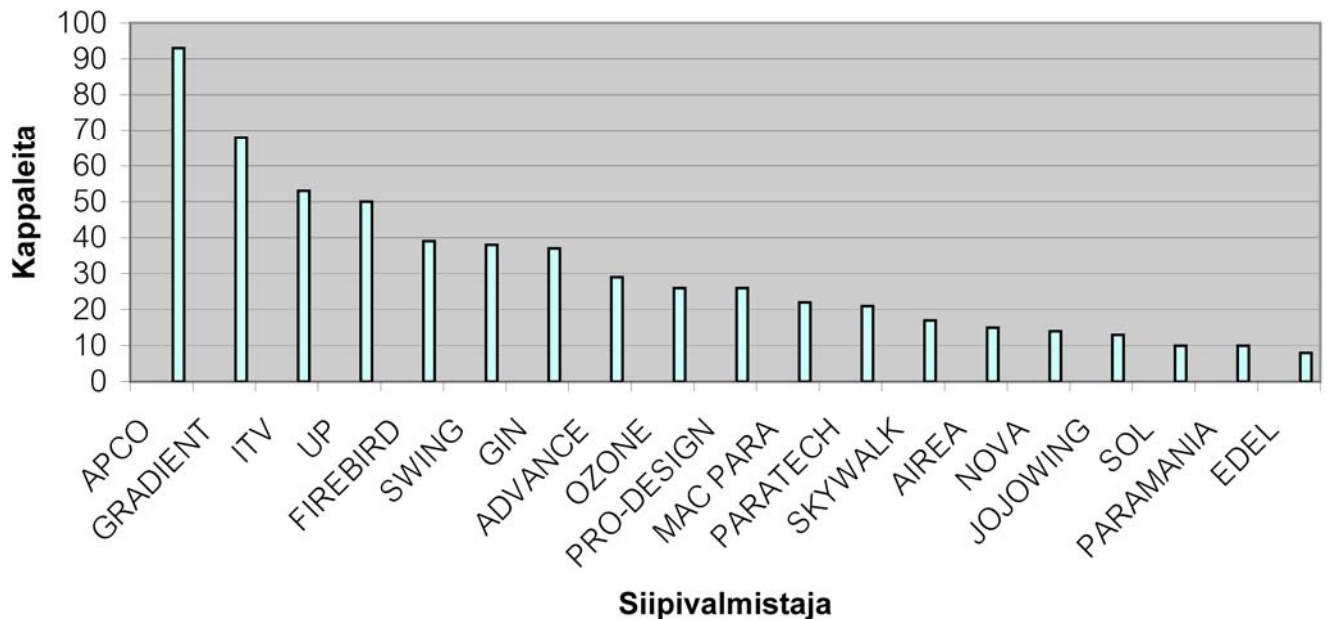
Varjoliitimien päämerkit

Apco:n varjoliitimiä on rekisteröity selkeästi enemmän kuin muita, eli se osaltaan selittää hieman Apco merkin yleisyyttä näissä onnettomuuksissa, mutta ei kuitenkaan kokonaisuudessaan.
